## Schwimmende Wellenbrecher im Geiseltalsee bei Mücheln zur temporären Böschungssicherung:

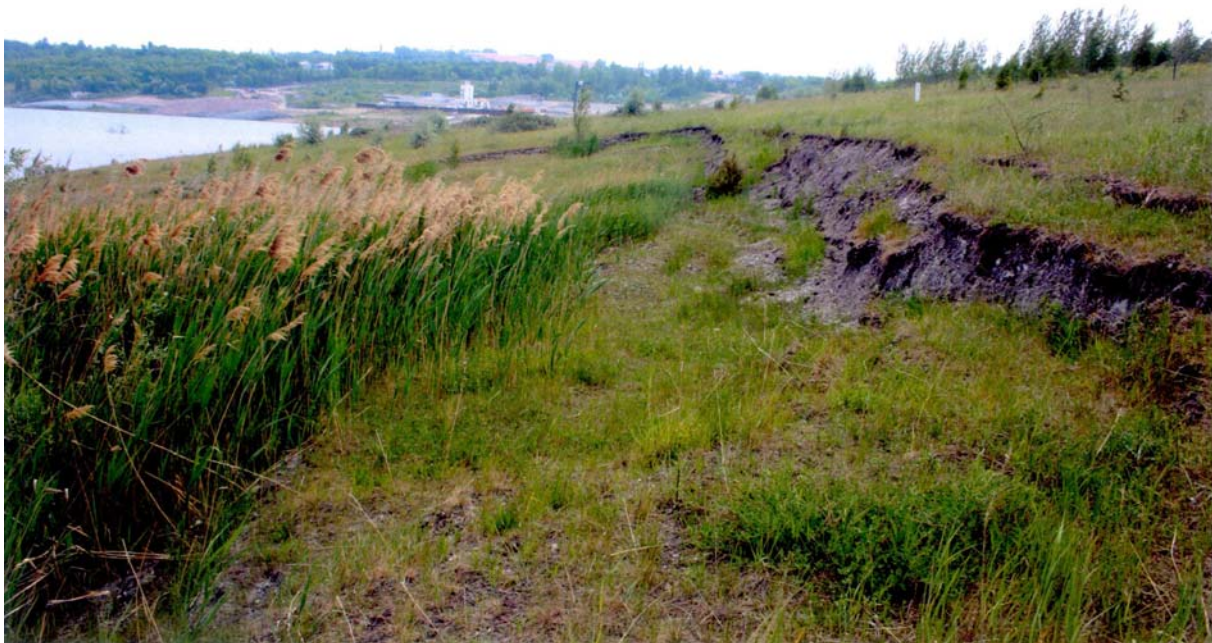
Am Westufer des Geiseltalsees (siehe Abb.1) war es bereits Ende der 90-er Jahre zu Rutschungen und Böschungsabbrissen gekommen (siehe Abb.2, u.3).

Abb. 2 Böschungsdeformation Muecheln (Westböschung), Blickrichtung Süd

Als Ursache für diese Rutschung wurden bei Berücksichtigung des sehr feinkörnigen Bodenmaterials die Wasseraufsättigung und die Hinterströmung des betroffenen Böschungsbereiches erkannt.

Zur unschädlichen Ableitung des anströmenden Sickerwassers war darauf hin ein Dränagesystem durch mit Schotter verfüllte Schlitzte hergestellt worden.

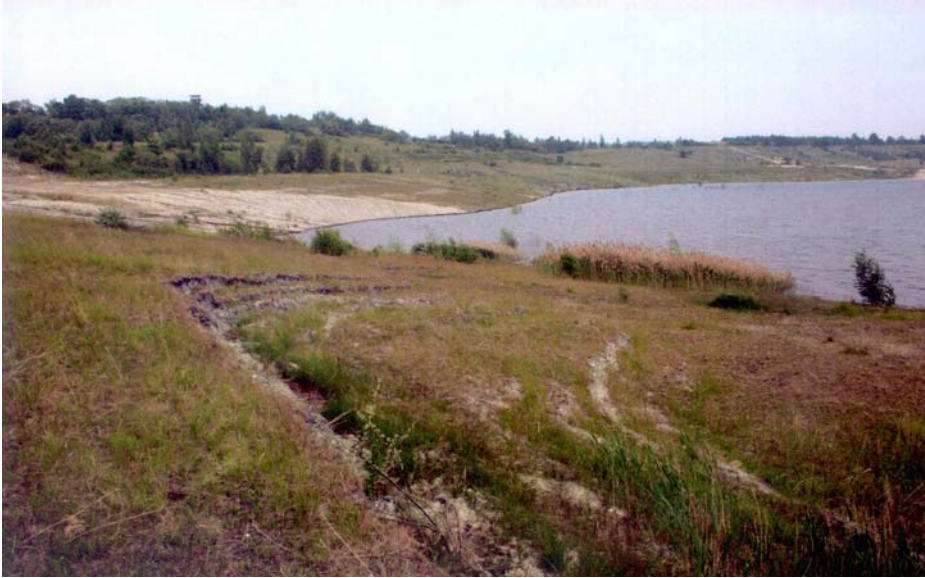
**Abb.3 Böschungsdeformation Mueheln (Westböschung), Blickrichtung Nord**

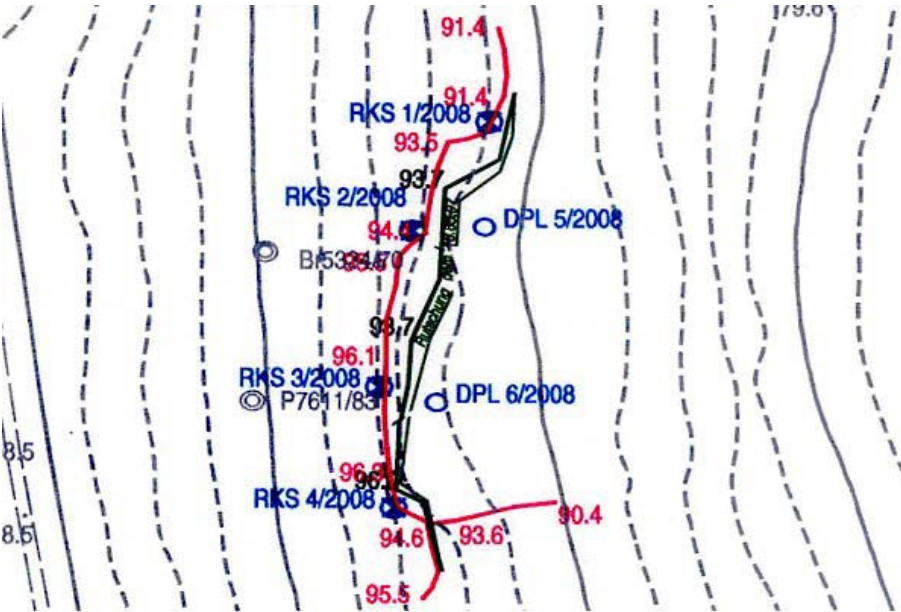
Leider hatten sich während der folgenden 12 Jahren der Restlochfüllung diese Verhältnisse verschlechtert. Der Deformationsbereich hat sich nach hinten und nach Norden vergrößert (siehe Abb. 4). Die grüne Linie stellt dabei die Risslinie von 1997 dar, die rote kennzeichnet die Abrisslinie von 2008.

**Abb.4 Veränderung der Abrisskonturen zwischen 1997 und 2008**

Zu diesem Zeitpunkt lag die Abrisskante auf einem Niveau von etwa 96 m NHN, auf dem ebenfalls die Unterkante der geplanten Ufersicherung (Ufermauer) für diesen Böschungsbereich verläuft.

In dieser Situation traten Abrisshöhen bis zu 2,50 m auf. Am Fuße der Abrisskanten waren darüber hinaus mehrere stark fördernde Wasseraustrittsstellen (Quellen) erkennbar. Ganz offenbar war damit das 1997 angelegte Dränagesystem für die gegebenen Bedingungen nicht mehr voll funktionsfähig.

Zur Vermeidung solcher Rutschungserscheinungen wurde der temporäre Einsatz von schwimmenden Wellenbrechern geplant.

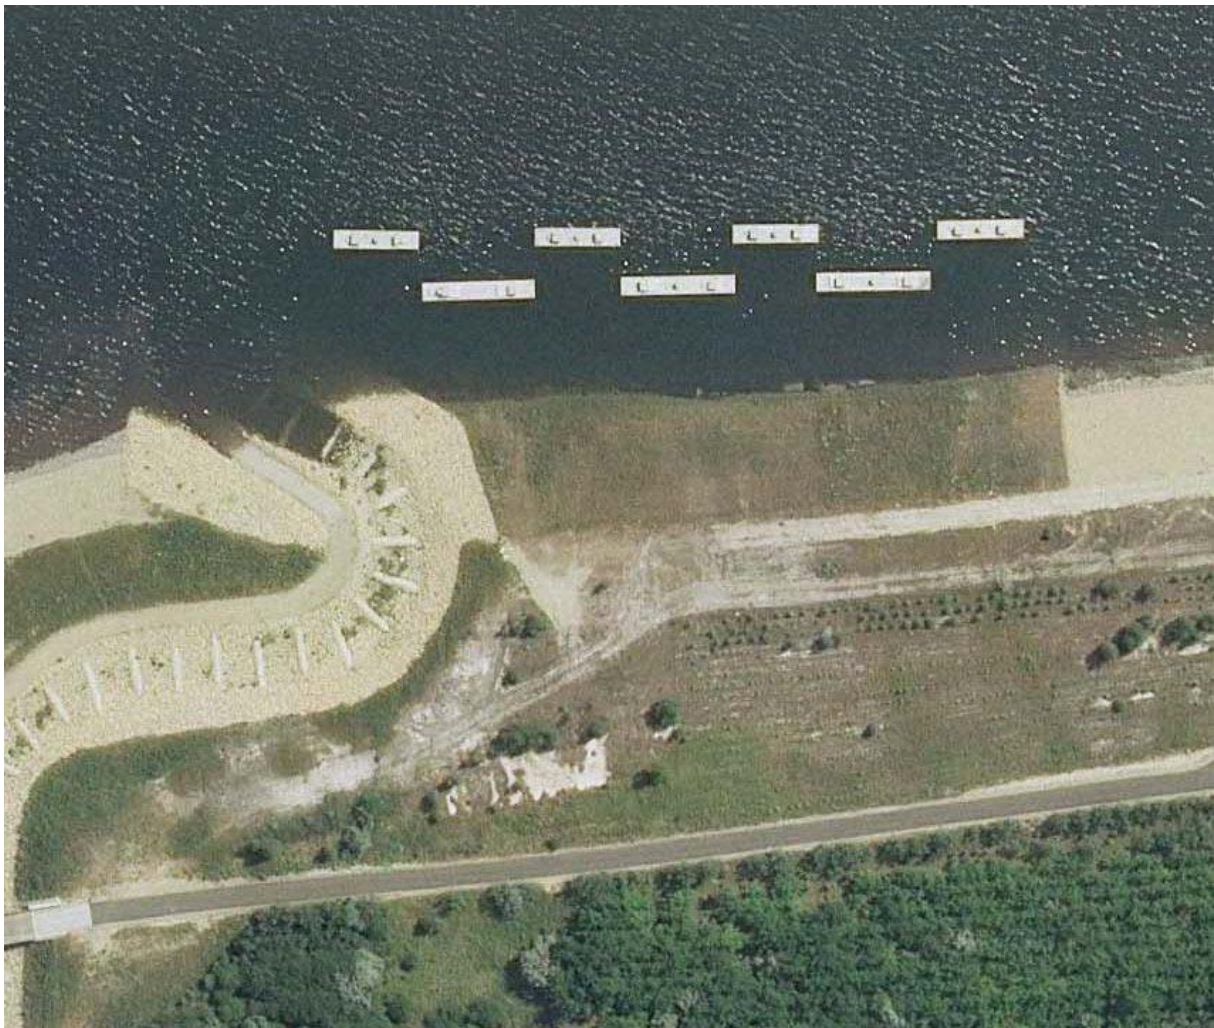
Diese Kennwerte besagen, dass die signifikante Wellenhöhe  $H_S$  des 1-jährigen Ereignisses von 0,32 m auf 0,03 m und die des 100-jährigen Ereignisses von 0,41 m auf 0,06 m vermindert wird. Gleichzeitig verringert sich damit die in die Böschung eingetragene Wellenenergie für den 1-jährigen Maimalwert um 99% auf 1 % bzw. um 98% auf 2 % des Ausgangswertes bei dem 100-jährigen Ereignis.

Deutlich wird diese wellendämpfende Wirkung der eingesetzten Konstruktion durch die Luftbildaufnahme von Abb. 6

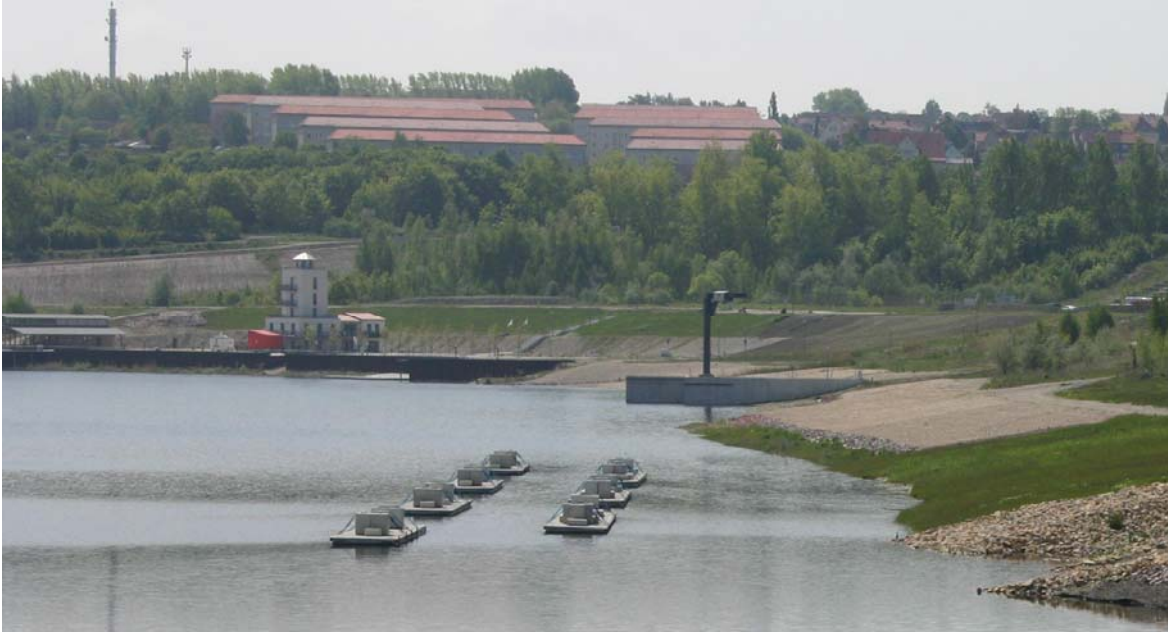
Abb. 7

und die Seitenaufnahme von Abb.7.
