# Sanierung einer erosionsgefährdeten Böschungsbefestigung am Störmthaler See

Am Störmthaler See war eine Böschungsbefestigung durch Erosionen am Bauwerksfuß stark abbruchgefährdet. Durch Einsatz textiler Baukörper konnte sie erfolgreich saniert werden.

Von Harold Wagner,  
 Ronald Wagner, Sylvia Schulz,  
 Ralf Reinsch, Frank Köhler

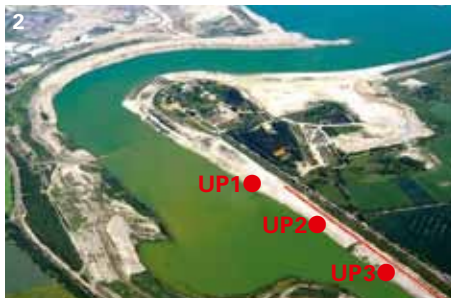
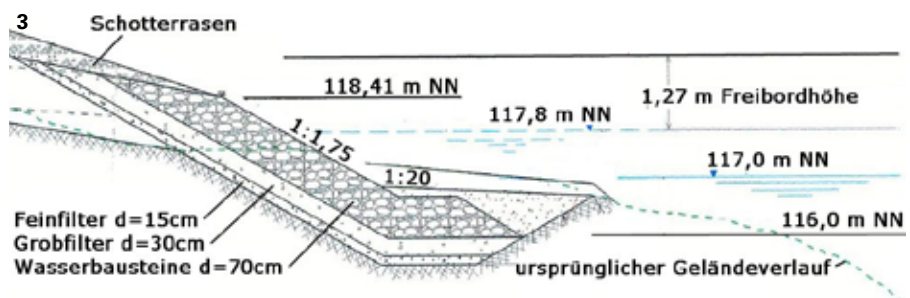
2008 zum Uferschutz eine Steinschüttung angeordnet und im Trocken, bei niedrigen Füllungswasserständen, errichtet worden (s. Abb. 3, Abb. 4). Abb. 2 zeigt darüber hinaus die spezielle Lage der Uferbefestigung (roter Strich) und der ausgewählten, charakteristischen Uferpunkte, auf die später Bezug genommen wird. Die Errichtung massiver Bauteile im Tro-

Abb. 2: Blick auf den Störnthaler- und im Hintergrund auf den Markkleeberger-See, Anordnung der Steinbefestigung (rote Linie) und der Untersuchungspunkte am Südostufer

Abb. 3: Systemaufbau der Steinsicherung

Abb. 4: Bau der Böschungssicherung mit relativ breitem Vorland (Bankett) am Störnthaler See im Jahre 2008

ckenen birgt beim späteren Anstieg des Wasserspiegels immer das Risiko in sich, dass durch Ufererosion der Fuß der Anlage angegriffen, und dann durch Nachrutschen oder Kippungen das Bauwerk geschädigt werden kann. Es ist deshalb stets angeraten, vorher eine Erosionsstudie zu erarbeiten und ggf. eine solche Sicherung zu wählen, die einen entstehenden Kolk vor dem Bauwerk sich möglichst selbsttätig verbaut und damit das Bauwerk bei den Belastungen beim Wasseranstieg schützt. Im Vertrauen auf das in Abb. 4 dargestellte, relativ breite Bankett und eine schnelle Füllung des Bergbaunachfolge-sees wurde keine Erosionsstudie erstellt und auf eine zusätzliche Fußsicherung verzichtet.

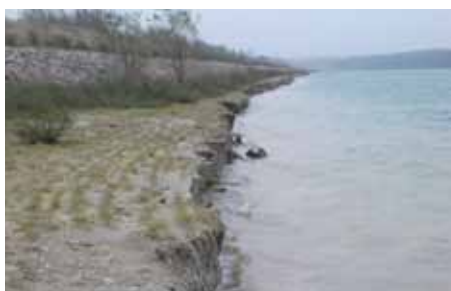
Im August 2011 wurden bei einer Befahrung, in etwa 5 m Abstand vom Fuß der sichtbaren Steinschüttung, Kliffhöhen von bis zu 1,30 m Höhe festgestellt. Diese Situation ist in weiter fortgeschrittener Form in den Abb. 5, 6 und 7 anschaulich dargestellt. Wie aus dem Fotomaterial ersichtlich ist, besteht offenbar in diesem Zustand, aber noch vermehrt bei langsam steigendem

Wasserspiegel, die Gefahr der Zerstörung der Uferbefestigung und ggf. auch der Schädigung des dahinter liegenden Geländes einschließlich des Uferweges 56.

Abb. 5: Kliffufer mit Steinschüttung mit Blickrichtung Süd im November 2011

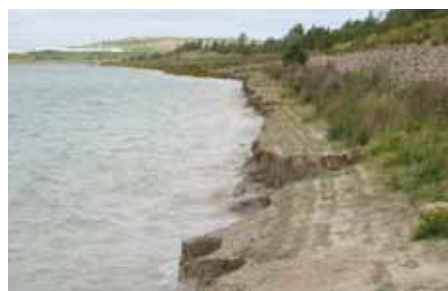
Abb. 6: Kliffufer vor der Steinschüttung mit Blickrichtung Nord im November 2011

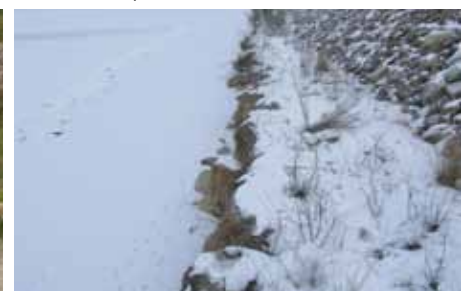
Abb. 7: Kliffufer vor der Steinschüttung mit Blickrichtung Nord bei Frost Anfang des Jahres 2012, mit fortschreitendem Abbruch

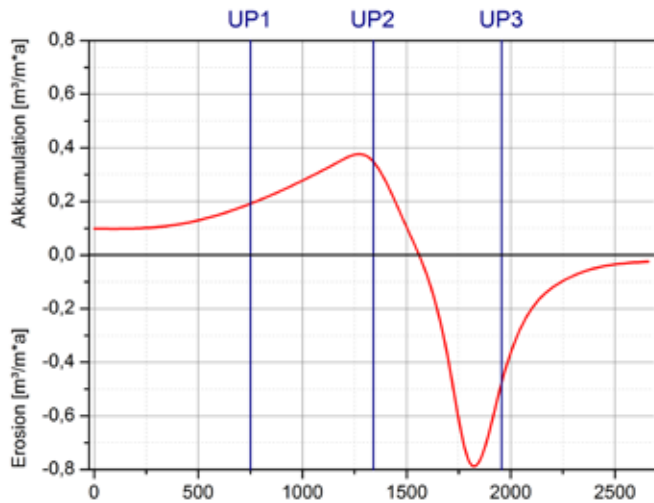
sentlich größere Kliffhöhen und größere Uferverluste aufweisen würde. Besonders kritisch ist die Situation im Bereich des Untersuchungspunktes UP 2, weil hier sehr kleine Gleichgewichtsneigungen mit Erosionsverlusten im Sedimentlängstransport (vgl. Abb. 8) überlagert werden.

Abb. 8: Sedimentbilanz vom Südostufer des Störnthaler Sees

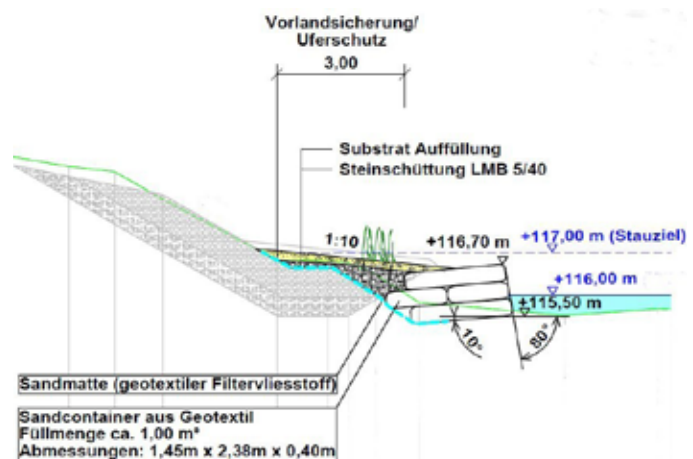
Abb. 13: Systemskizze vom Verbau des Kliffs mit Sandcontainer

nahme schematisch dargestellt. Zunächst wird eine Sandmatte ausgelegt, die den Bereich zwischen der vorhandenen Steinbefestigung und dem Kliffuss überdeckt. Anschließend wird das Kliff zwei- oder dreilagig mit Sandcontainern verbaut. Zum Schluss werden die Bereiche der freiliegenden Sandmatte mit Schotter oder einer einlagigen Schicht Wasserbausteine beschwert.

Als zweckmäßigste Methode ist die letztgenannte Bauvariante, der Verbau mit Sandcontainern zur Ausführung ausgewählt worden. Zum Einsatz kamen HaTe-Sandmatten vom Typ E 650-S-A 300 und SoilTain-Sandcontainer aus HaTe-Vliesstoff Typ B 600W mit 1 m<sup>3</sup> Inhalt der Firma HUESKER Synthetic GmbH.

Bei der angewandten Methode (s. Abb. 13), wurde zunächst mit einer Sandmatte der Bereich zwischen Steinschüttung und Kliffuss abgedeckt. Anschließend wurde das Kliff mit Sandcontainern gesichert. Zum Schluss ist dann die Sandmatte mit einer einlagigen Steinschicht beschwert worden. Das Baugeschehen wird in den Abb. 14, 15, 16 und 17 dargestellt.

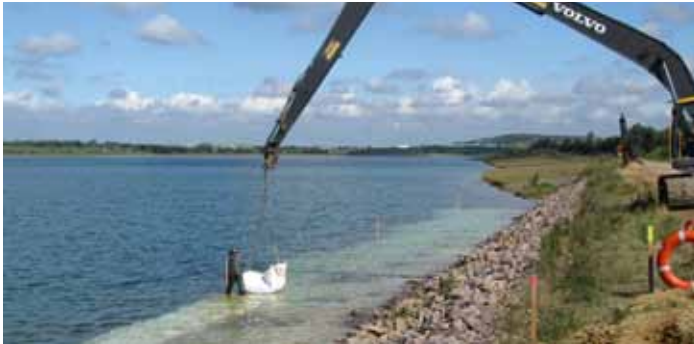
Abb. 14: Einbau der Sandcontainer auf die mit Sandmatten überdeckte Unterwasserböschung

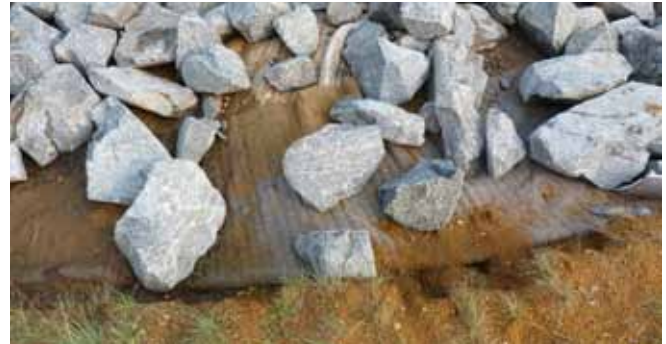
Abb. 15: Mit Steinen beschwerte Sandmatte im Anschluss an die bestehende Böschungsbefestigung

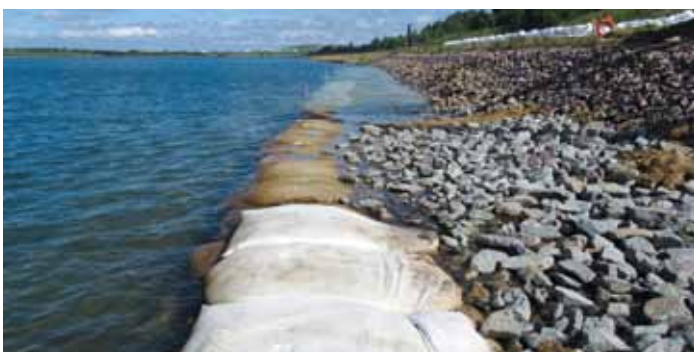
Abb. 16: Fertigstellung der Überdeckung der Sandmatten in unterschiedlichen Arbeitsstufen entlang des Ufers

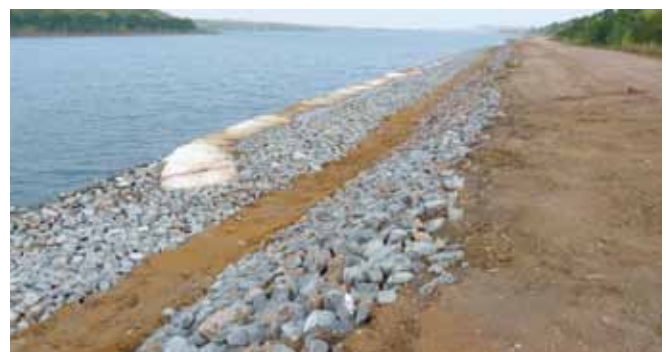
Abb. 17: Böschungsbefestigung mit Substratauffüllung im Unterwasserbereich des Endwasserspiegels

Inzwischen sind die Sandcontainer durch weiteren Anstieg des Wasserspiegels überstaut und der Endwasserspiegel von 117,00 mNN ist fast erreicht. Die praktizierte Bauweise hat sich bewährt und ist stabil geblieben. Es lässt sich damit die Schlussfolgerung ziehen, dass auch in ähnlichen Fällen mit der am Störmthaler See angewandten Methode abbruchgefährdete Ufer schnell und ökonomisch vertretbar gesichert werden können. Insgesamt muss aber eindringlich darauf hingewiesen werden, dass keine massive Böschungsbefestigung ohne
