## Schwimmende Wellenbrecher im Geiseltalsee bei Mücheln zur temporären Böschungssicherung:

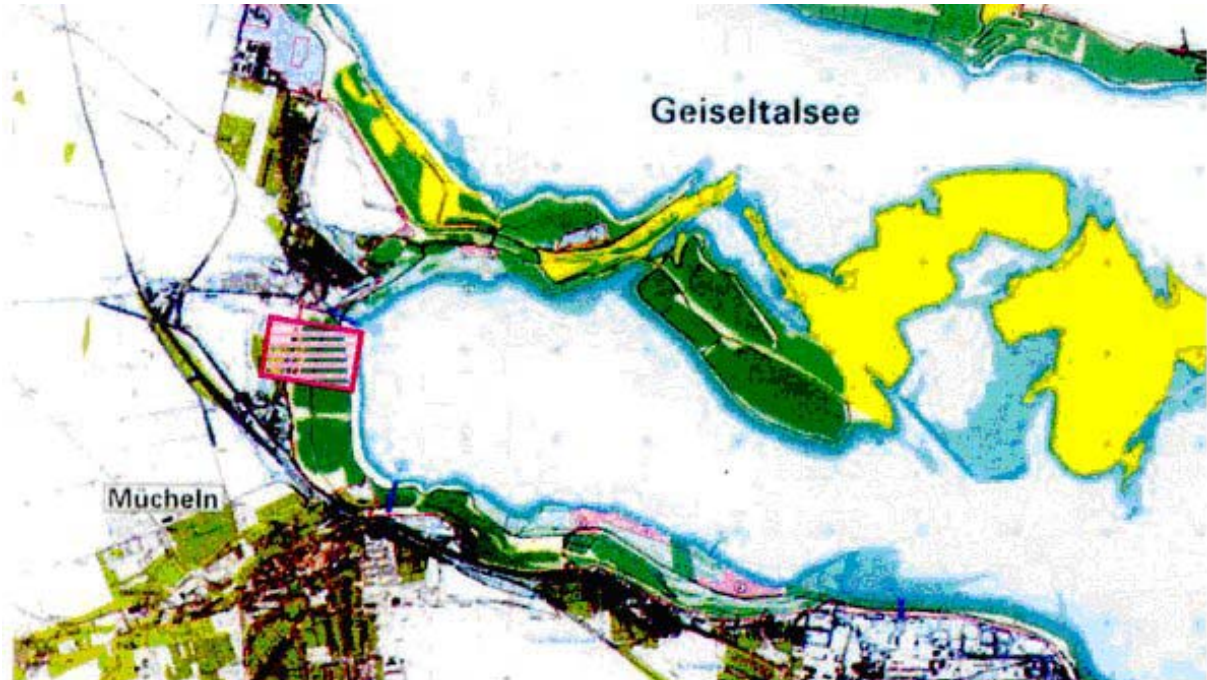
Am Westufer des Geiseltalsees (siehe Abb.1) war es bereits Ende der 90-er Jahre zu Rutschungen und Böschungsabbrissen gekommen (siehe Abb.2, u.3).

Abb. 1 Lage des deformierten Böschungsbereiches im Seegebiet Geiseltal

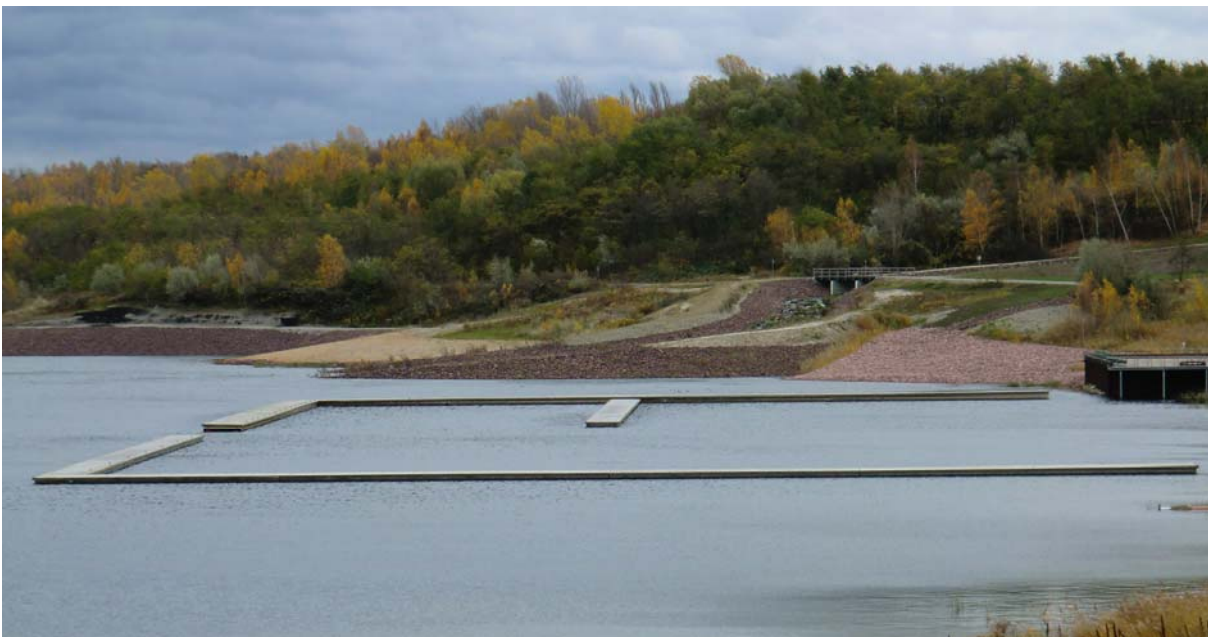
Abb.8 Marina Mücheln

Nach Erreichen des gefahrlosen Endwasserspiegels wurden die Wellenbrecher demontiert und als Stegelemente in die Marina Mücheln eingebaut (siehe Abb. 8).
