# Sanierung einer erosionsgefährdeten Böschungsbefestigung am Störmthaler See

Am Störmthaler See war eine Böschungsbefestigung durch Erosionen am Bauwerksfuß stark abbruchgefährdet. Durch Einsatz textiler Baukörper konnte sie erfolgreich saniert werden.

Von Harold Wagner,  
 Ronald Wagner, Sylvia Schulz,  
 Ralf Reinsch, Frank Köhler

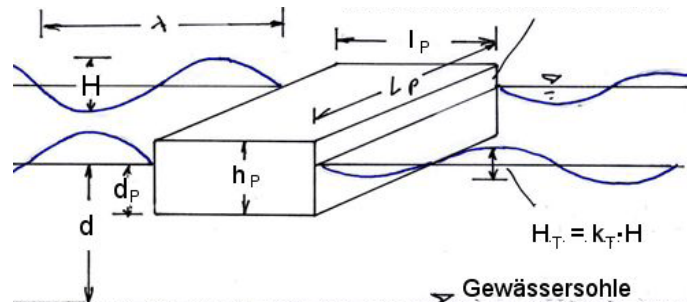
Abb. 9: Systemskizze der Wellendämpfung eines schwimmenden Wellenbrechers

Erwogen wurde der Einsatz schwimmender Wellenbrecher für den Zeitabschnitt bis zum Erreichen des Stauziels (Abb. 9). Bei einer ähnlichen Aktion in Müheln am Geiseltalsee hatte man mit einem solchen Schutzsystem sehr gute Erfahrungen gemacht. Erwogen wurde der Einsatz von schwimmenden Wellenbrecher der Firma Clement mit Einzelabmessungen der Betonschwimmkörper von  $L_P = 20$  m Länge,  $l_P = 3$  m Breite und  $h_P = 1,5$  m Höhe sowie einer Tauchtiefe von  $d_P = 1$  m. Unter den in Strömthal vorliegenden Bedingungen wäre es damit möglich gewesen, die Belastungswellenhöhe  $H_{T,1/3}$  für den gefährdeten Uferabschnitt unter einem Maß von 0,05 m zu halten.

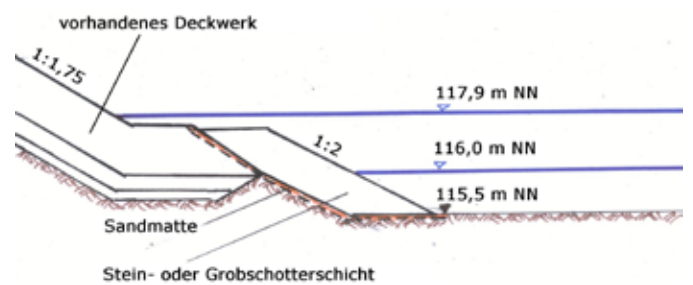
Abb. 10: Systemskizze des Steinverbau bei fortgeschrittener Erosion

Eine weitere Möglichkeit der Sanierung bestand in einer Verlängerung der Steinbefestigung. Dazu sind in Abb. 10 und 11 Möglichkeiten skizziert. Nach vorbereitenden Erdarbeiten im Unterwasserbereich wird eine Sandmatte ausgelegt, auf der dann die Schotter- oder Steinschicht angeordnet wird.

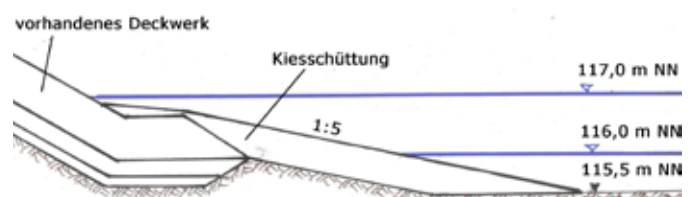
Abb. 12: Systemskizze der Kiesvorschüttung

Analog zur Stein- oder Schotterschüttung kann zum Schutz vor Erosion auch eine Kiesschüttung (s. Abb. 12) angeordnet werden. Für die vorliegende Belastung ist dafür eine Böschungsneigung von 1/5 ausreichend.
